FEHLERSUCHE BEIM SCHALTKREISENTWURF MIT TANNER EDA TOOLS

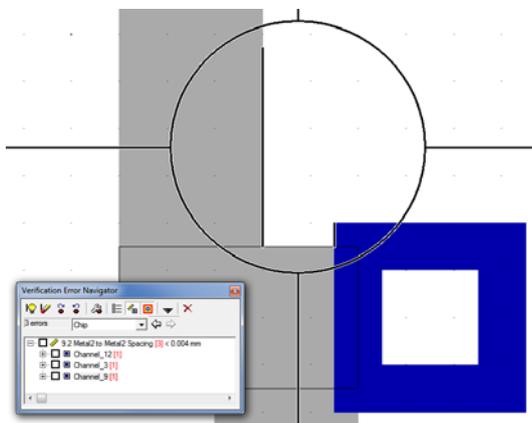
PROBLEM: DRC IN L-EDIT ERGIBT FEHLER WEGEN ZU GERINGEN ABSTANDES ZWEIER METAL2-STRUKTUREN METAL2 TO METAL2 SPACING < 0.004 MM

Nach der Verdrahtung der Kanäle existieren vereinzelt Vias, die nur auf einer Seite angeschlossen sind. Sie besitzen keine elektrische Funktion, bewirken jedoch den beschriebenen DRC-Fehler.

Nach Auswahl des Fehlers im *Navigator* sollte der betroffene Verdrahtungskanal im Top-Level-Kontext geöffnet werden. Sollte das Via tatsächlich nur auf einer Seite angeschlossen sein und somit nicht benötigt werden, können nun die einzelnen Bestandteile des Vias (auf den Layern Via, Metal1 und Metal2) per Mausklick ausgewählt und mit der Entfernen-Taste gelöscht werden. Dadurch wird der Fehler behoben.

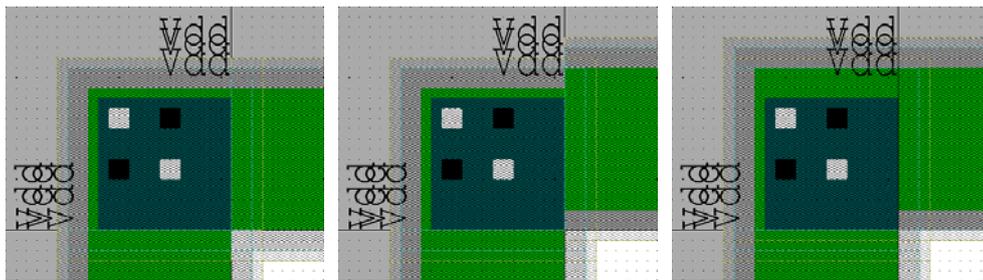
In diesem Fall müssen die drei zum Pad-Ring gehörenden Ebenen

- Active (grün),
- N Well (gelbe Umrandung, Fläche mit Punktlinie schraffiert) und
- N Select (blaue Umrandung, Fläche mit Punktlinie schraffiert)

direkt in der Umgebung des Fehlers nach außen verschoben werden, um den Abstand auf 6 Lambda (entspricht 6 μm) zu vergrößern. An den Ecken werden die Übergänge durch Einfügen neuer Rechtecke im Top-Level angeglichen. Die PadCorner-Zellen selbst sollten nicht verändert werden!

Vor der Änderung (links), nach der Verschiebung der betroffenen Rechtecke nach oben (Mitte) und nach der Angleichung der Außenkanten durch Einfügen neuer Rechtecke in den Ecken, so dass die Übergänge bündig sind (rechts).
